الفصل الخامس

الكنيسة - أم الطبول - أبو كار

مسجد الكنيسة:

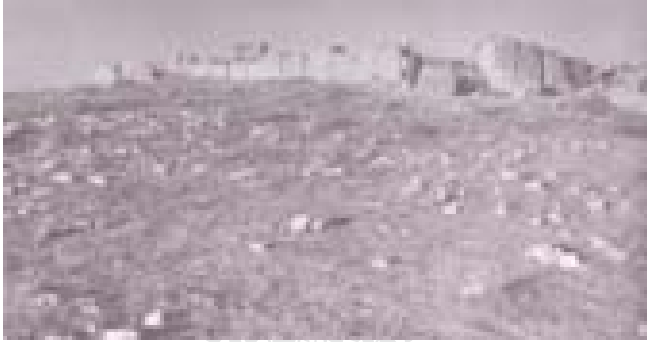
شكل 173 سطح مسجد الكنيسة بمنطقة تمزدة

وثمة احتمال بان المبنى الروماني كان في نفس الموقع قبل بناء المسجد (أنظر شكل 173، 174).

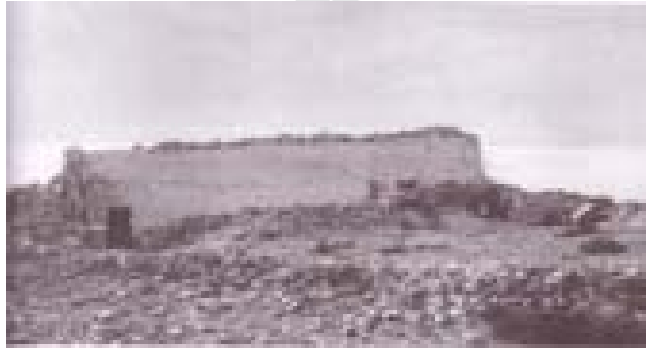
شكل 174 الجدار الجنوبي الشرقي لمسجد الكنيسة بتمزدة

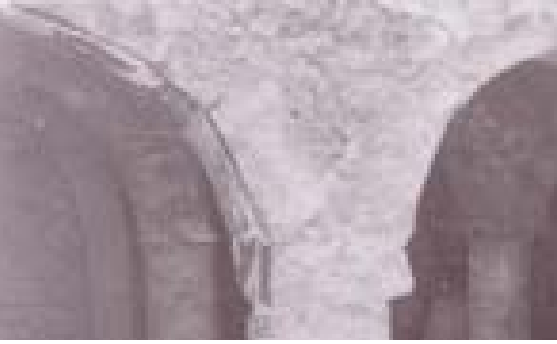
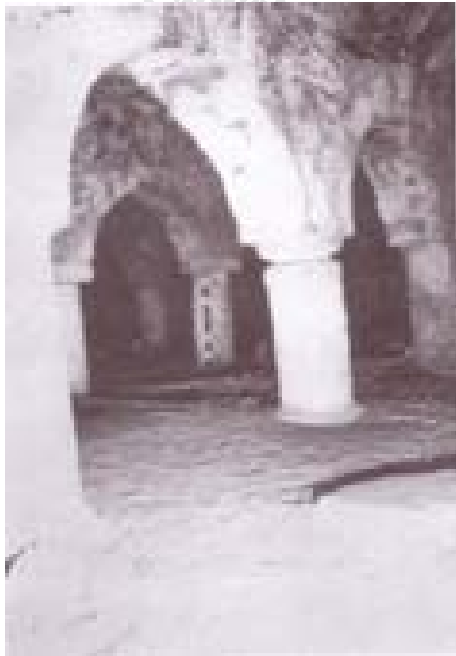
شكل 176 قاعة الصلاة بمسجد الكنيسة بتمزدة

شكل 177 قاعة الصلاة بمسجد الكنيسة بتمزدة

175). وتتكون قاعة الصلاة من أربعة أروقة، مغطاة بأقبية برميلية. وهي مدعمة بأقواس شبه نصف دائرية، مقامة على اثني عشر عمودا. كما ترى الدعامات الساندة للجدران، ما عدا في الحائط الجنوبي الشرقي. وتعتبر هذه الأقواس من الناحية المعمارية والفنية الأفضل تنفيذًا في جبل نفوسة. ويلاحظ ان بعضا منها يستقر على تيجان مربعة الشكل. ويبدو واضحا عدم التوافق بين عناصر المسجد المعمارية. الأمر الذي يدل على ان هذه الأحجار والأعمدة قد أعيد استعمالها لبناء هذا المسجد (أنظر شكل، 176، 177، 178).

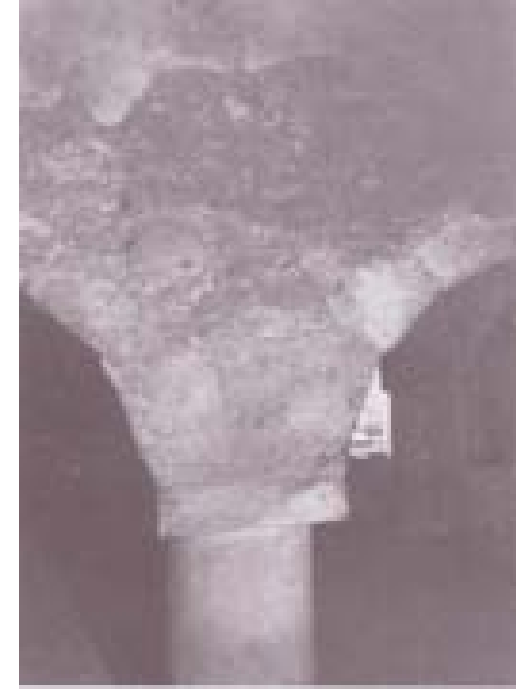
شكل 178 لقطة لعمود من الأعمدة الموجودة بقاعة الصلاة لمسجد الكنيسة

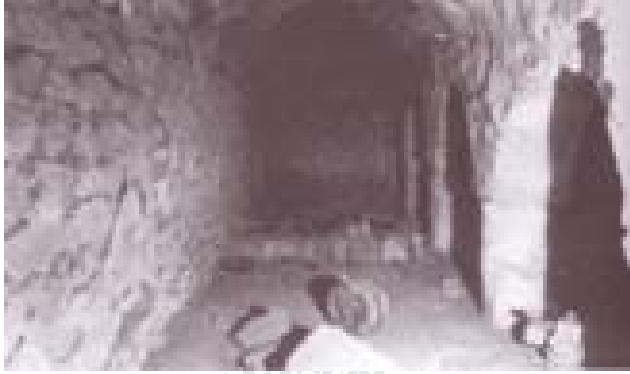
شكل 183 قاعة الصلاة بمسجد الكنيسة بتمزدة

ويظهر بقاعة الصلاة، على يمين الناظر إلى هذه الحنية المعقودة قبران (أنظر شكل 183). وعلى الرغم من ان هذه الظاهرة شائعة بمناطق جبل نفوسة، إلا ان ما يثير الانتباه هو وضعية القبرين المتعامدين مع جدار القبلة. وهذا مما يتناقض مع وضعية القبور الإسلامية المتوازية مع جدار القبلة. وتجنباً للإسهاب، فهذه إشكالية أخرى تضاف إلى الإشكاليات السابقة المتعلقة بهذا المسجد، وحقيقة أصل هذا المبنى. وهذا ما سنأتي عليه في الصفحات التالية:

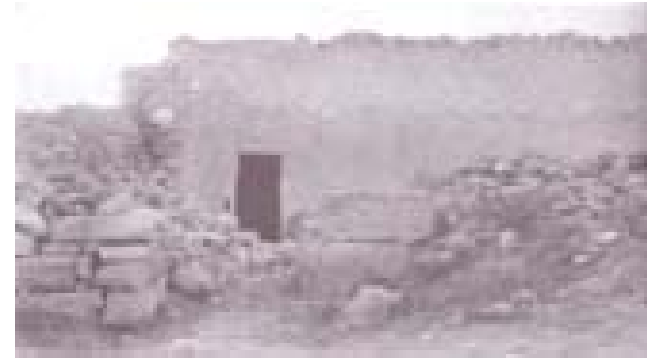
شكل 184 الجهة الجنوبية الشرقية لمسجد الكنيسة بتمزدة

ويوجد فناء صغير ملحق بالمسجد في الجهة الجنوبية الشرقية. وهو ذو شكل شبه مستطيل، حيث يبلغ طول الجدار الشمالي الغربي حوالي 30.5 م، والجدار الجنوبي الغربي 25.7 م تقريبا (أنظر شكل 175). ويقع مدخل هذا الفناء في الجهة الجنوبية الغربية، قبالة مدخل المسجد. ويقدر عرضه بحوالي 90 سم (أنظر شكل 174). وتظهر الأحجار الرومانية واضحة بهذا المدخل (أنظر شكل 184). كما توجد حجرة صغيرة ملحقة بالمسجد، في الجهة الشمالية الشرقية. ويبلغ طول جدارها الشمالي الغربي حوالي 60.3 م، بينما يبلغ عرض مدخلها حوالي 60 سم (أنظر شكل 175، 185). ووجود الحجرات بمسجد الجبل ظاهرة منتشرة، ولكننا نراها هنا خارج المسجد. ويظن من خلال تقويم البناء إنها تعود إلى فترة متأخرة. ويبدو إنها قد استعملت لإيواء الزوار.

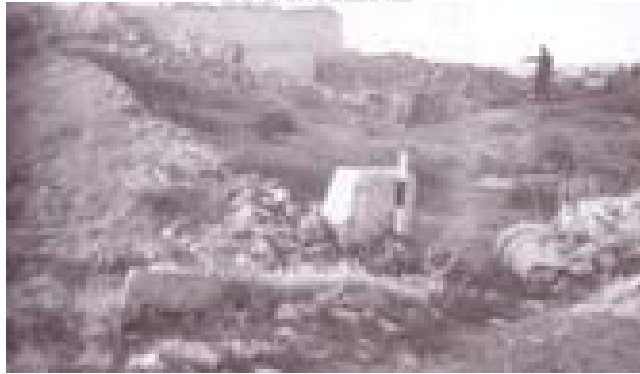
شكل 186 الفناء الخارجي لمسجد الكنيسة الذي يمد باتجاه الجهة الجنوبية الشرقية

سور الفناء (أنظر الشكل 186). وهي أكثر ظهوراً في الجزء الجنوبي الغربي. وبالنظر إلى الكيفية، التي بني بها سور الفناء، حيث وضعت الأحجار فوق بعضها البعض بعيداً عن التنسيق، والربط فيما بينها، يتبين أنها ترجع إلى تاريخ قريب. كما وجد صهريج آخر للماء إلى الجنوب الغربي من المسجد. وفتحة هذا الصهريج محاطة أيضاً بالأحجار الرومانية الجيدة القطع. ويظهر على حجر منها زخرفة تمثل شكلاً مستطيلاً محتويًا على دائرتين (أنظر شكل 186، 187). كما نرى هذه النوعية من الأحجار ملقاة إلى جانب هذا الصهريج، وحول المسجد بشكل عام (أنظر شكل 188).

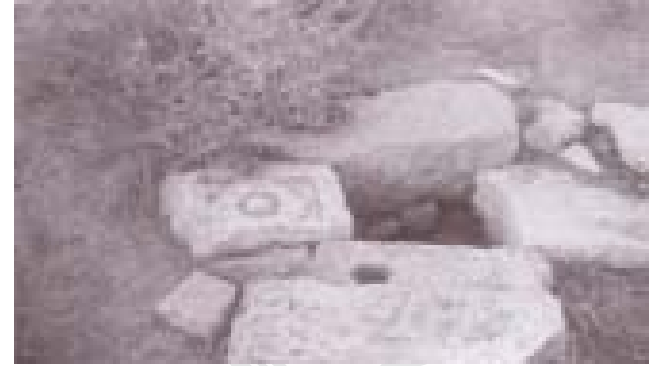
شكل 187 أحجار رومانية ملقاة في الجهة الجنوبية الغربية من المسجد

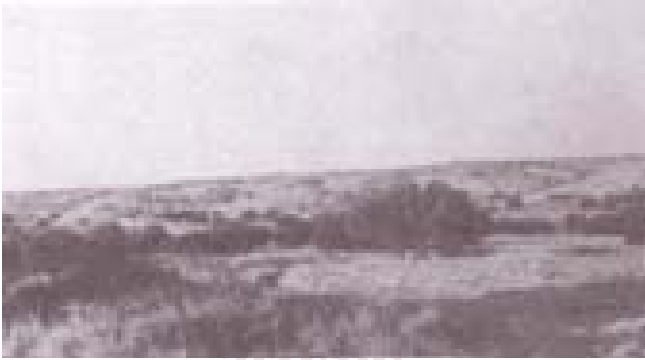
شكل 188 بقية لعمود روماني موجود ليس بعيدا عن مسجد الكنيسة

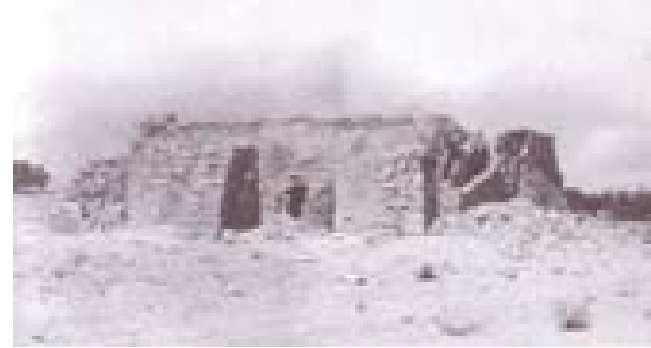
شكل 189 مسجد أم الطبول كما يبدو من الجهة الجنوبية الشرقية

ويبدو هذا المسجد بحالة جيدة، رغم تصدع عقود أروقته في الجهة الشمالية الشرقية. وعلى الرغم أيضا من استعمال الأحجار الجيدة القطع في هذا المبنى، فهو لم يسلم من أعمال الترميم. ومن الممكن رؤية جزء من هذه الأعمال في الدعامة الساندة لجدار القبلة من الخارج (أنظر الشكل 189، 190).

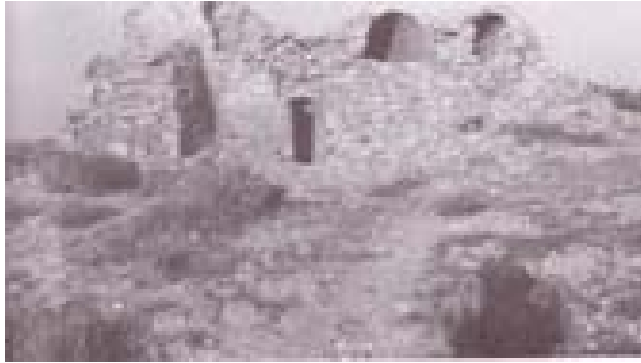
شكل 190 مدخل مسجد أم الطبول الذي يقع في الجدار الشرقي

ويقع مدخل المسجد في الجهة الشمالية الشرقية من جدار القبلة. ويبلغ عرضه حوالي 85 سم، وارتفاعه حوالي 83.1 (أنظر الشكل 190) كما يلاحظ في الجدار المقابل، وعلى ارتفاع 83.1 م تقريبا، زخرفة هندسية على شكل قطعة من الجص. وتتكون هذه الزخرفة من عنصر هندسي على شكل معين، وبوسطه دائرة مقسمة إلى أربعة أجزاء بخطين متقاطعين (أنظر الشكل 194، 196) ويظهر على يسار هذه الوحدة الزخرفية شكل لشبه مستطيل ملتصق بها. وثمة احتمال بان موضوع هذه الزخرفة يرمز إلى مكة المكرمة. وعلى 326- أنظر أعلاه، الفصل الثالث، ص 64.

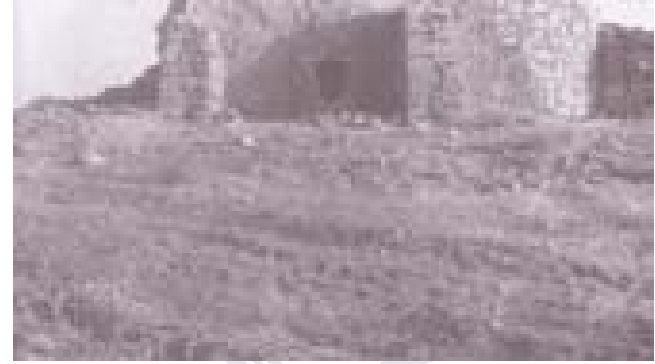
شكل 192 الجدار الجنوبي الشرقي لمسجد أم الطويل ويظهر الخراب بارزا عن الجدار

ويرى في وسط المسجد أربعة سواند تنبثق منها الأقواس، التي تدعم سقف المسجد. ويقع الخراب في منتصف جدار القبلة تقريبا. ويبلغ عرضه حوالي 70 سم، وعمقه مترا واحدا. ويكتنف الخراب من جانبيه، وكذلك أعلاه، شريط من الزخرفة الجصية. والوحدات الزخرفية جميعها تتشكل من عناصر نباتية بحتة. وهي عائدة إلى أعمال الترميم التي لحقت بالمسجد. وأما ما يثير الانتباه هنا فهو الجزء المتصدع من الخراب. فلقد أدى هذا التصدع إلى أحداث فتحة في تجويف الخراب (أنظر الشكل 192). ويبدو ان هذا

التصدع نتيجة لفعل متعمد. وهذا يذكرنا بمحراب مسجد (الكنيسة) وأحجاره المبعثرة بالمسجد. ويدعم كذلك ما يتردد بين الأهالي من قصص حول الكنوز بهذه الأبنية القديمة³²⁵.

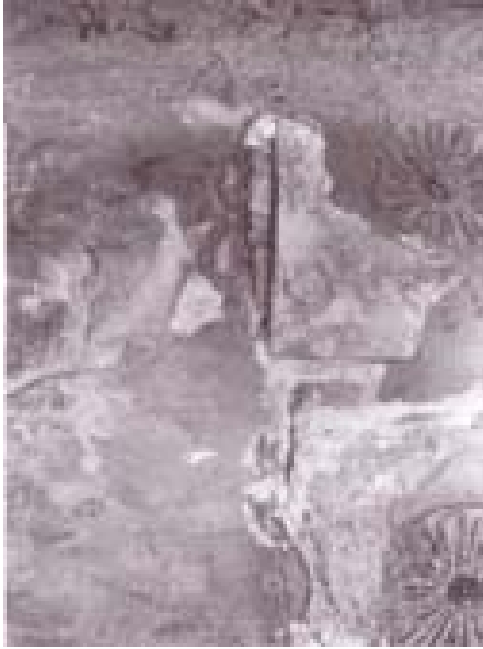
شكل 193 حجران مزخرفان وجدا على جدار القبلة بمسجد أم الطويل

ويظهر على يسار الناظر إلى الخراب، حجران مزخرفان، على جدار القبلة. والزخرفة متطابقة على كل من الحجرين. وتتكون من زهرة مستفحة ذات اثني عشر فصا (أنظر الشكل 193). وهي متطابقة

تماما مع ما عشر عليه في أبنان وتدميرة³²⁶. ووضعية هذين الحجرين في الأصل، من المؤكد ان تكون حول اخراب. ووضعها الحالي عائد إلى الترميمات، التي كانت أيضا سببا في وجود الأقواس التي تتقاطع مع جدار القبلة (أنظر الشكل 194، 195) وهذا الأسلوب من الترميم في دعم أسقف المساجد شائع في منطقة جبل نفوسة. ولقد أشرنا سابقا إلى محاسن ومساوئ أعمال الترميم هذه.

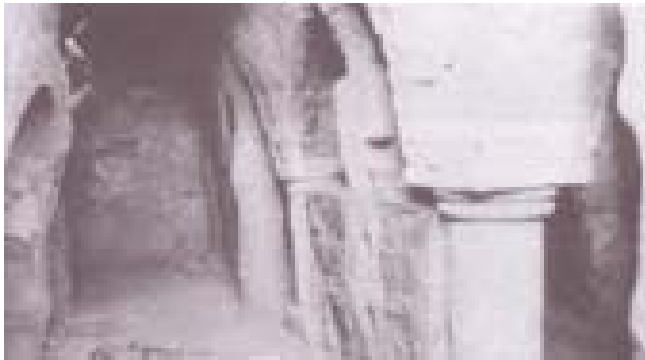
شكل 198 عمود روماني بقاعة الصلاة بمسجد أم الطبول بتمزده

ونلاحظ هنا كما هو في بناء مسجد (الكنيسة) ان الأحجار الرومانية قد استعملت في البناء الأصلي لمسجد أم الطبول. ويظهر هذا جليا في أعمدة المسجد، وكذلك في الدعامة الساندة الخارجية لجدار القبلة، حيث نشاهد أحجارا تنتمي إلى معصرة زيتون رومانية. وإضافة إلى ذلك وجود تيجان الأعمدة ذات الطابع الروماني (أنظر الشكل 198، 199).

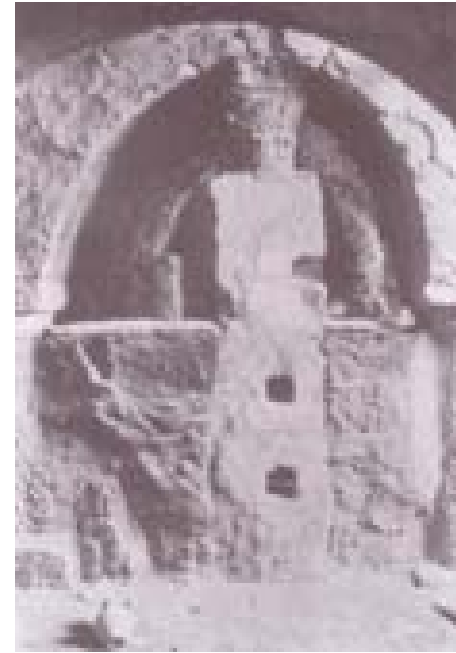
شكل 199 عمود روماني بقاعة الصلاة بمسجد أم الطبول بتمزده

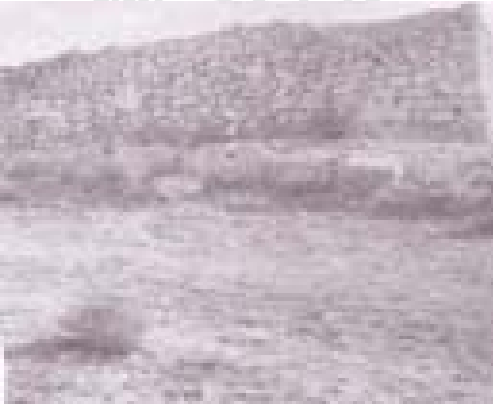
شكل 206 الجدار الشمالي الغربي لمسجد أبي كار بتمزده

وتوجد بقايا لأثر جدار أمام المسجد، باتجاه الجهة الشمالية الغربية، على بعد حوالي 2.50 م. ويمتد هذا الجدار باتجاه الجنوب الغربي. ويبلغ طوله حوالي 25.10 م. (أنظر شكل 206). والأمر الخير في هذا المسجد هو عدم وجود محراب، أو ما يدل على اتجاه القبلة. ولكن بالنظر إلى بقايا آثار هذا الحائط أمام المسجد الحالي، لا يستبعد المرء وجود رواق ثالث متصدع. ويقودنا هذه الاحتمال إلى التفكير في وجود حائط آخر يمتد من الجهة الجنوبية الغربية إلى الجهة الشمالية الغربية. أنظر أعلاه، ص 103.

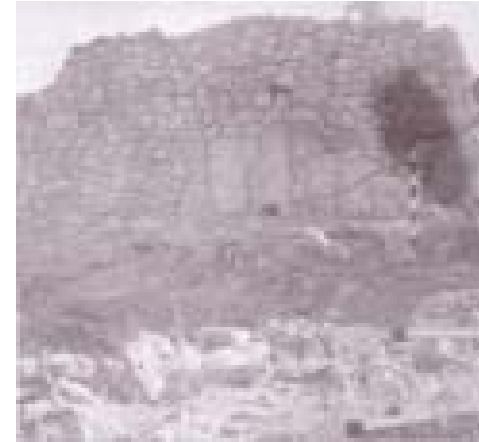
شكل 207 بقايا آثار امتداد مسجد أبي كار الأصلي

ولقد كانت النتيجة تأكيد هذا الاحتمال، حيث عشر على بقايا جدار يبلغ طوله 1.75 م، ملتصقا بأساسات الجدار الجنوبي الغربي للمسجد (أنظر شكل 207) ولذا فقد أدت هذه الحفريات المتواضعة إلى التأكد من ان مخطط المسجد الأرضي يميل إلى الشكل المربع، كما هو لاحال بمسجدي الكنيسة وأم الطبول. وأصبح الأمر ميسرا لتعيين موضع الخراب. ومن المعروف ان الخراب في الأغلب الأعم يتوسط جدار القبلة.

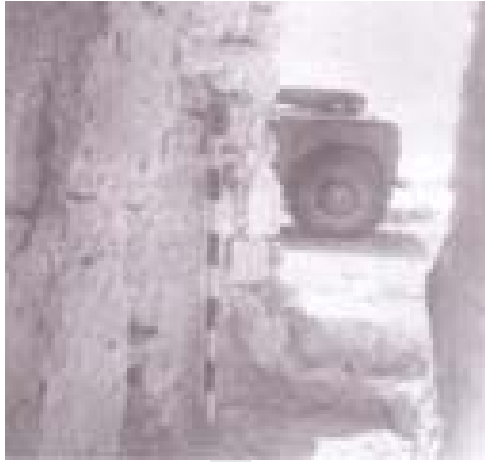
شكل 208 مدخل مسجد أبي كار بمنطقة تمزده

ولقد قاد هذا الكشف أيضا إلى التركيز على المدخل الحالي للمسجد، الذي آثار نوعا من التساؤل بوجود ممر يعقبه. ولذا استمر العمل في تعقب بقايا أساسات في المساحة الصغيرة، التي تقع أمام المدخل. وهنا أيضا تم الكشف عن بقايا أساسات لشكل نصف دائري (أنظر شكل 208) ولذا أصبح واضحا ان بقايا هذا الأثر المنحني،
